TRIBUNALE CIVILE DI VICENZA

OGGETTO: Causa di divisione con stima del valore di mercato di vendita e di locazione e progetto di ripartizione – [REDACTED]

RELAZIONE CONSULENZA TECNICA D'UFFICIO

CTU ARCH. GIOVANNI BASSI

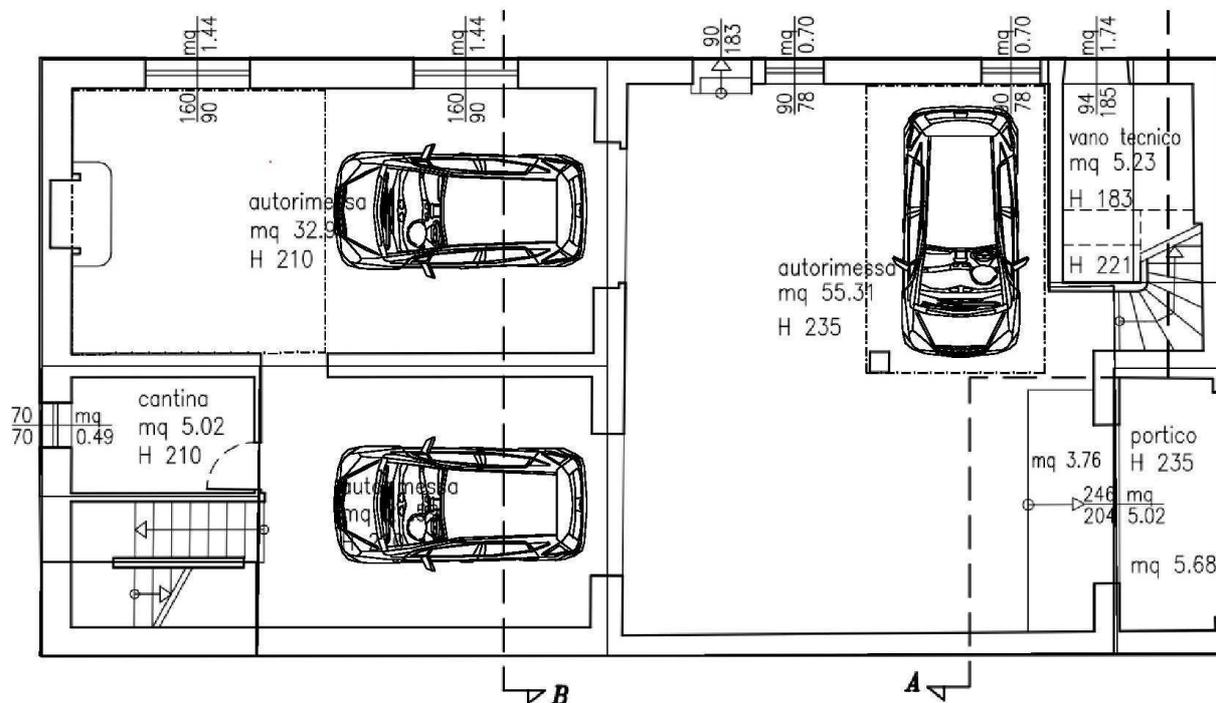
Sub. ■ R1 = 0,75 (difficoltà di manovra - dimensioni ridotte servitù di passaggio)

L'immobile permette la sola sosta di veicoli di modeste dimensioni vista la difficoltà di manovra da prevedersi in adiacenza al muro che separa dalla CT in quanto alla necessità di permettere l'accesso anche al Sub. ■ ed a permettere la manovra di inversione anche al veicolo parcheggiato nel Sub. ■.

Ipotesi di parcheggio dei tre veicoli con aree di manovra
