- PERIZIA DI STIMA -

Danni in unità residenziale sita in [REDACTED]

Oggetto: Valutazione e stima dei danni presenti nel fabbricato condominiale sito in Via [REDACTED] identificato catastalmente al Comune di [REDACTED]

- Rif. ATP disposta dal giudice [REDACTED] (N.RG. 2534/2014 Sez. S1 -c/o Trib. Civ. VI). Datata [REDACTED]

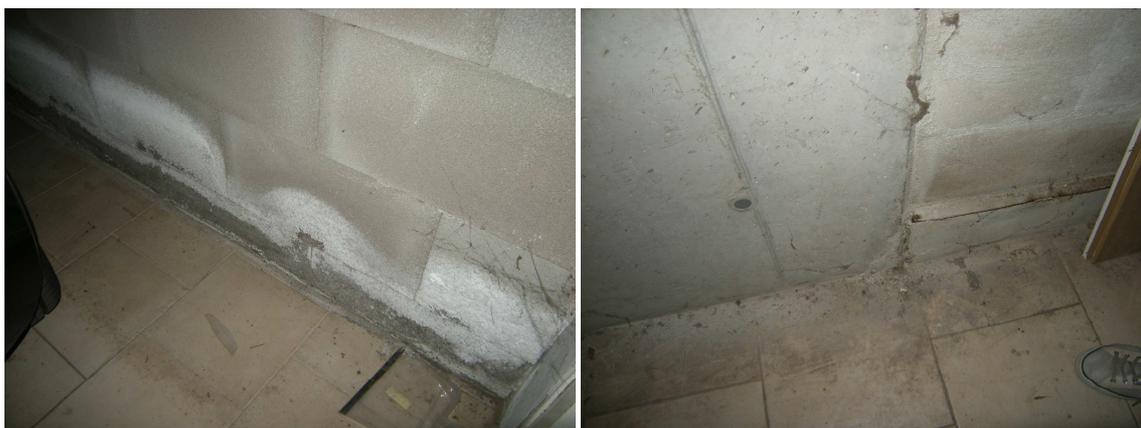
Il sopralluogo evidenzia la presenza di infiltrazioni d'acqua dalla pavimentazione, e quindi una imperfetta tenuta della impermeabilizzazione della platea. Dalle fotografie si vede la zona in prossimità della pavimentazione di colorazione più scura, imbibita d'acqua, e la zona posta superiormente con efflorescente di colorazione bianca.

La pavimentazione in piastrelle è posta su massetto di livellamento, risulta quindi impossibile determinare la posizione in cui la platea lascia infiltrare l'acqua di falda, in quanto sotto al massetto l'acqua bagna la superficie superiore della platea e si manifesta come infiltrazione, in corrispondenza delle le partizioni verticali. Le macchie di umidità di risalita sono quindi solo una delle manifestazioni esteriori della presenza di acqua nel massetto sottostante.

Per individuare la posizione esatta delle infiltrazioni si dovrebbe ipotizzare la demolizione dell'intera pavimentazione e del massetto, allo scopo di risolvere definitivamente la problematica mediante delle iniezioni di resina poliuretanic. Tale ipotesi, pur risolutiva o comunque con grande probabilità di riuscita, risulta certamente non perseguibile a causa delle difficoltà nel realizzarla, della inutilizzabilità temporanea dei locali, della possibile intercettazione di cavidotti e linee impiantistiche e soprattutto del costo di demolizione e ripristino oltre che di intervento.

L'impossibilità di risolvere le cause delle infiltrazioni intervenendo direttamente sulle fessurazioni impone un intervento tendente a minimizzare le conseguenze delle infiltrazioni, e in seconda battuta alla individuazione del minor valore che deriva dalla imperfetta esecuzione dell'opera e dal permanere di alcune di queste manifestazioni di imperfetta esecuzione.

L'intervento, da eseguirsi in corrispondenza delle partizioni interne in muratura non portante (Tipo Lecablocco nel caso specifico), consiste nella eliminazione della parte inferiore del blocco in corrispondenza della pavimentazione, così da separare il massetto imbibito dalla parte in elevazione.

Successivamente si prevede l'inserimento di uno strato separatore in materiale impermeabile (tipo gomma o vetroresina), e quindi nella saturazione e consolidamento in malta della parte in cui si è intervenuti.

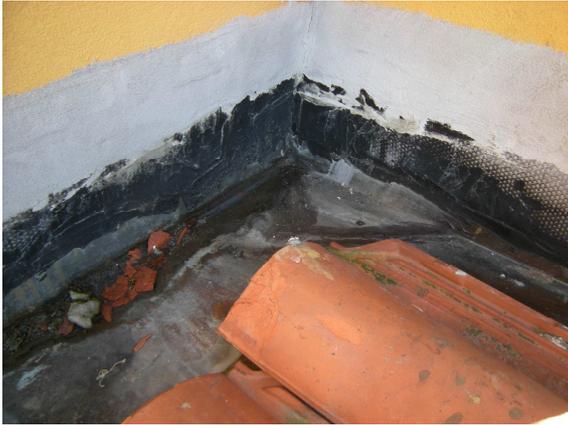
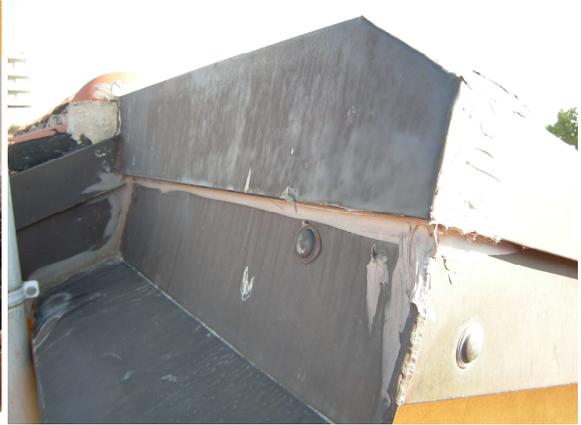
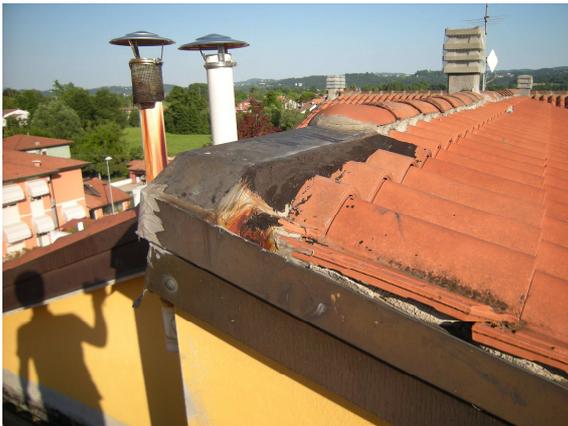
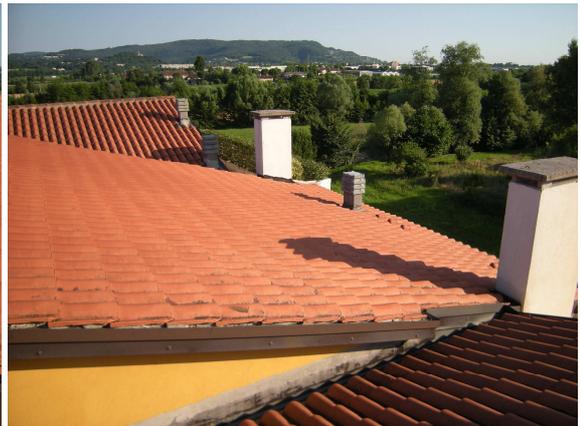
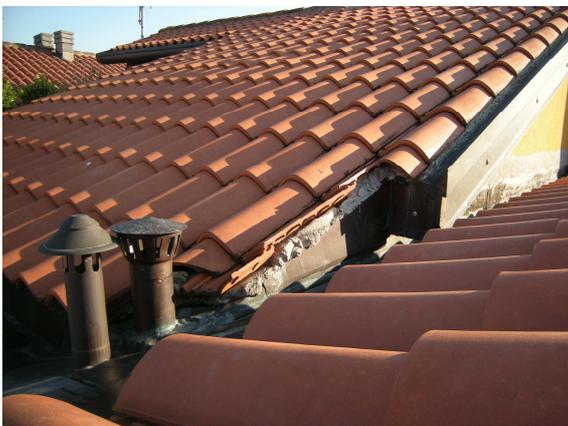
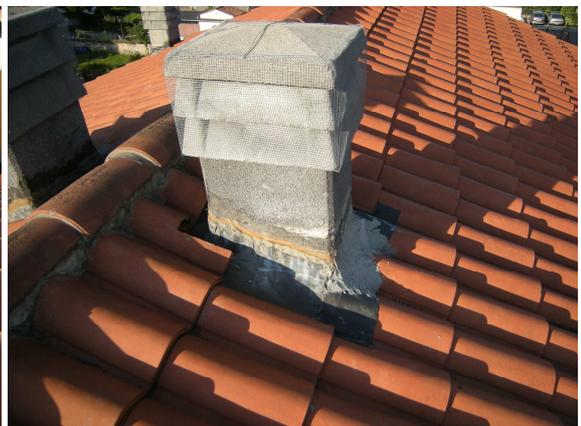
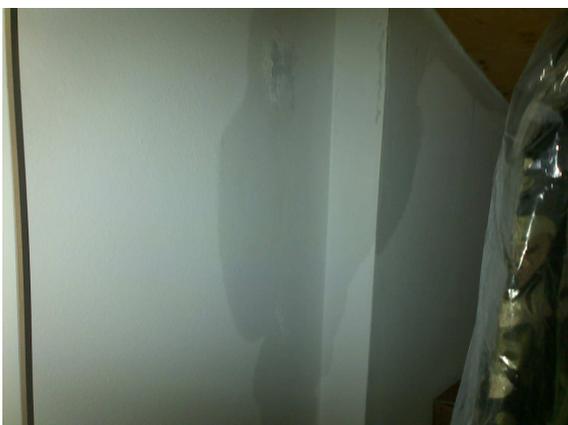
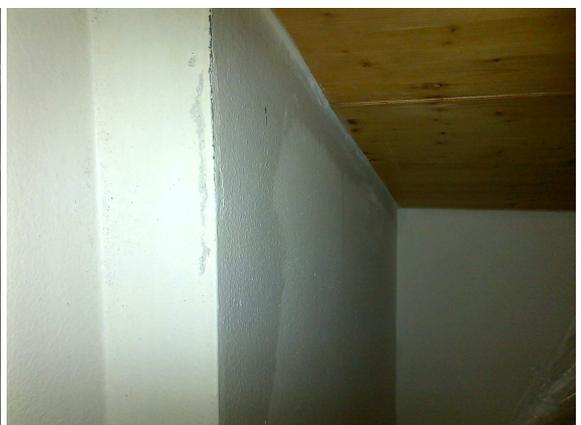
In aggiunta a quanto rilevato dalla CTU (vedi All. 1 pag. 3-4), si evidenzia che l'intervento effettuato dai condomini è un intervento del tutto temporaneo e di emergenza, onde evitare danni più gravi di quelli già verificatisi. Infatti, come si può vedere dalle fotografie, mancano se scossaline in rame di protezione al

risolto della guaina, e soprattutto la sigillatura in silicone della lattoneria è una soluzione provvisoria cui deve essere posto rapidamente rimedio e

completamento. I punti in cui l'acqua si infiltra sono inoltre più di uno, e si è potuti intervenire solamente in corrispondenza delle infiltrazioni presenti in prossimità del colmo del tetto, e non in corrispondenza di altre zone più esposte ed in cui è necessario il ponteggio di sicurezza.

Le infiltrazioni si originano dalla copertura a causa delle lesioni e del degrado presenti sia nella guaina bituminosa che nelle lattonerie, ove presenti, e in una zona in cui, a causa della posizione pericolosa, non si è potuti intervenire.

Si ritiene che alla soluzione provvisoriamente adottata, un tecnico non possa che proporre la sostituzione di elementi realizzati in modo deficitario. Non si possono accettare realizzazioni del tipo di quelle evidenziate dalle fotografie, che comportano periodici interventi in copertura con pericolo per gli operatori e costi che non dovrebbero essere da considerarsi tra quelli di normale manutenzione dell'immobile.

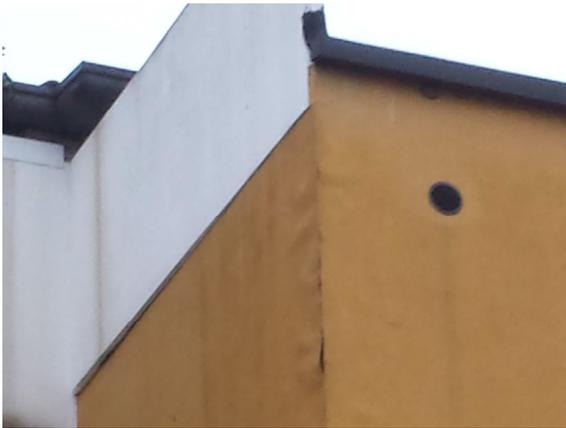
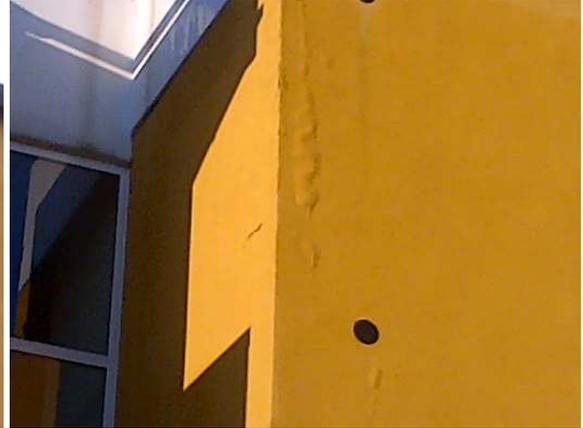
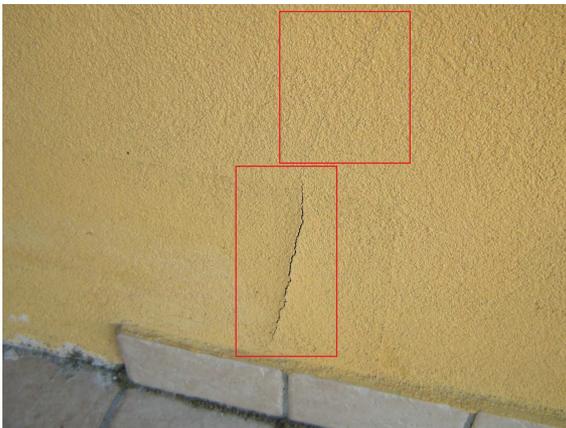
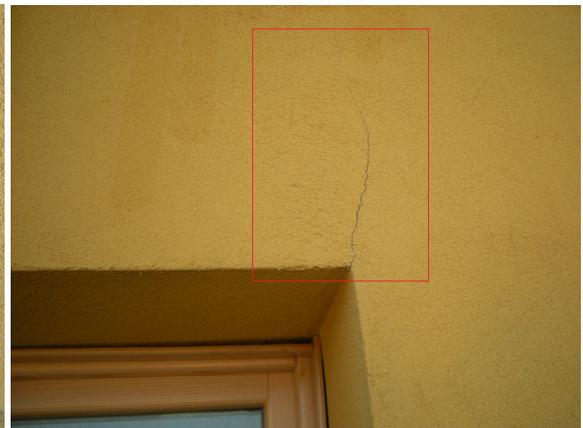
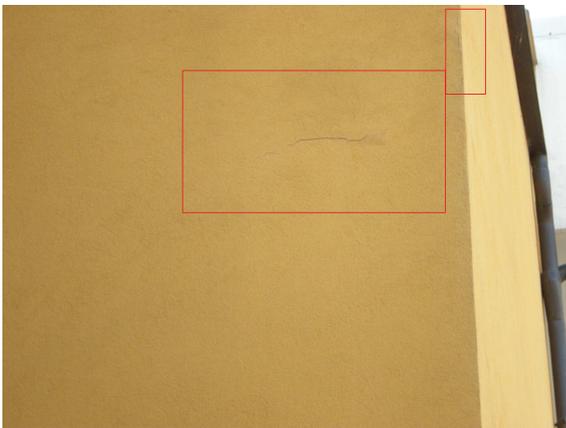
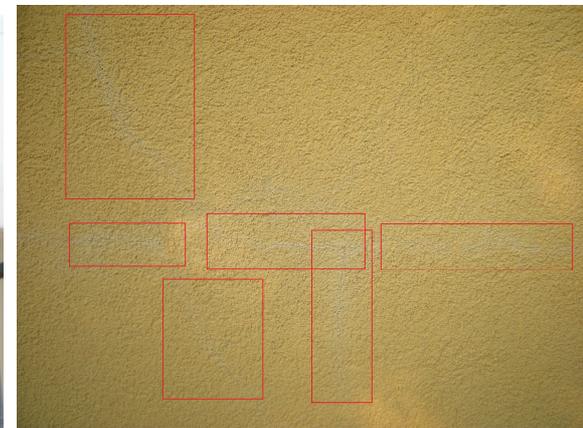
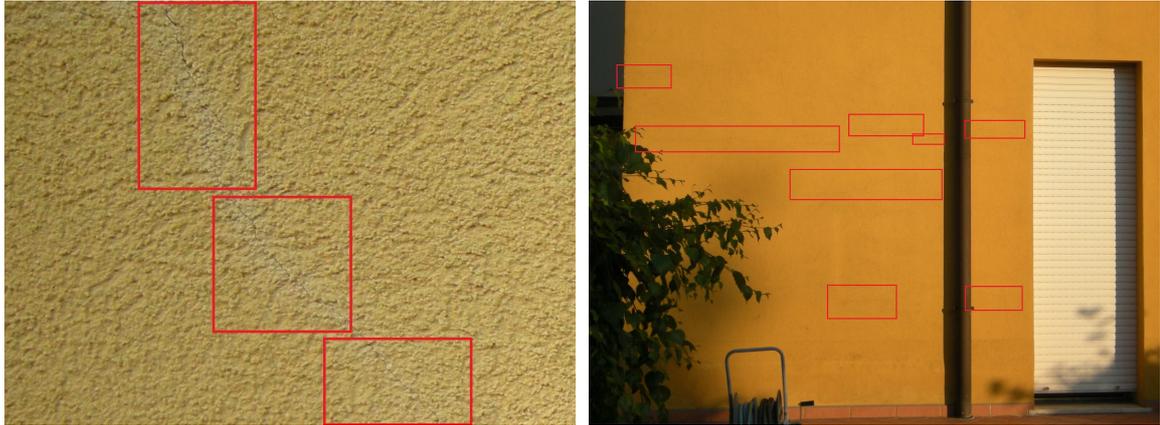
Il cappotto esterno manifesta in più punti un degrado preoccupante che si manifesta in due distinte modalità:

- in alcune posizioni (marcatamente in corrispondenza della zona al secondo piano sopra all'ingresso del condominio), è evidente il distacco della rasatura dal supporto coibentante;
- nella quasi totalità della superficie sono presenti delle fessurazioni sulla rasatura, con anche la presenza di efflorescenze che con tutta evidenza sono rilasciate durante le fasi di asciugatura del cappotto. Infatti le fessurazioni e cavillature danno origine ad infiltrazioni d'acqua durante le precipitazioni, che imbibiscono il cappotto, e l'umidità penetrata entro il cappotto si asciuga attraverso le cavillature rilasciando insieme all'acqua anche parti del rasante.

Tra le due tipologie di degrado il primo appare sicuramente grave ma comunque localizzato e risolvibile con l'asportazione della rasatura e con il rifacimento della stessa, mentre pare più preoccupante il secondo, in quanto riguarda una buona parte della superficie del cappotto, e quindi presuppone un intervento generalizzato o comunque molto esteso, di restauro del cappotto. Vista la generalità della presenza di questo degrado, pare evidente che le aree in cui il degrado non è presente, siano solo temporaneamente integre e che con tutta probabilità nei prossimi anni anche queste saranno interessate a fessurazioni e degrado. Ciò nonostante e per dovere di oggettività ci limitiamo ad analizzare le zone già degradate.

E' molto difficile individuare tecnicamente le cause in modo preciso ed inequivocabile, diversamente, è invece incontrovertibile la effettiva presenza del degrado e la sua 'pericolosità'. Nella generalità, presupponendo il rispetto delle schede tecniche e dell'utilizzo dei prodotti corretti secondo i "sistemi" previsti dalle ditte produttrici, la causa è spesso nella applicazione dei prodotti da parte di addetti non sufficientemente esperti e nel mancato rispetto delle modalità e dei tempi di applicazione, come anche a volte nell'applicazione in condizioni ambientali non ottimali.

- I. Nella zona in cui è presente un vero e proprio distacco della rasatura, andrà raschiato e tolto il rasante mediante appropriati utensili meccanici e quindi realizzata una nuova posa del rasante previa applicazione dei successivi strati e della rete da cappotto.
- II. Nella rimanente superficie andrà pulita la superficie per permettere l'aderenza del nuovo rivestimento, applicato un primer sul quale realizzare la nuova rasatura, sempre con la posa di una nuova rete da rasante.
- III. Le zone non oggetto di ripristino andranno tinteggiate nuovamente in quanto la colorazione altrimenti risulterà a chiazze corrispondenti alle zone di intervento, rendendo inaccettabile il ripristino.

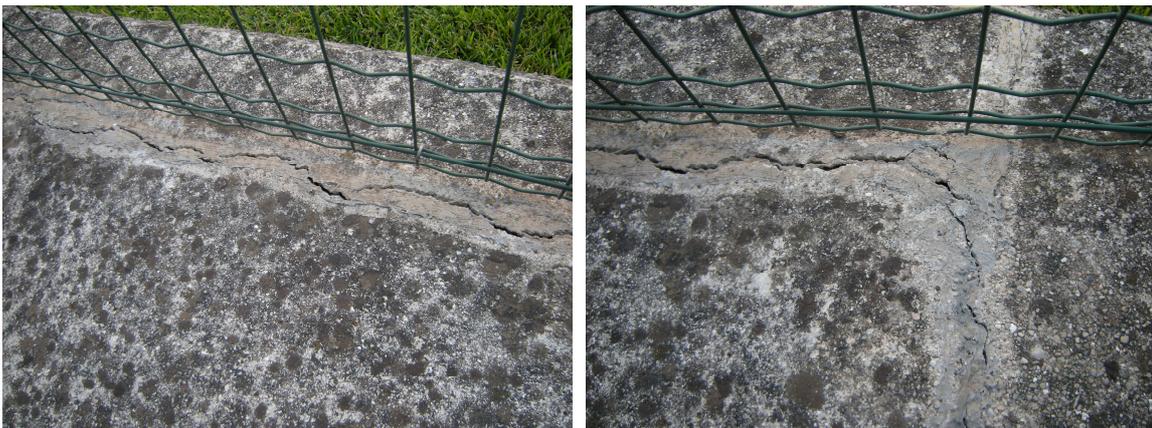
La specifica problematica, pur evidenziata nella perizia di riferimento (Vedi P1 All. 2), non è stata in alcun modo analizzata nella perizia in oggetto. Essa consiste nell'infiltrazione d'acqua attraverso la fessura presente tra la copertura della bocca di lupo e il muretto di recinzione adiacente.

Si tratta di una esecuzione assolutamente deficitaria e approssimativa da parte dell'impresa costruttrice, che ha poi provato a porre rimedio mediante una sigillatura della fessura stessa.

Si propone un intervento con impermeabilizzazione in membrana idrorepellente microporosa elasticizzata in polipropilene (tipo ██████████ della ditta ██████████), da utilizzarsi per coperture piane, completa di gocciolatoio e previa pulizia della superficie esterna, previa asportazione dei residui e pulizia mediante getto di acqua a pressione.

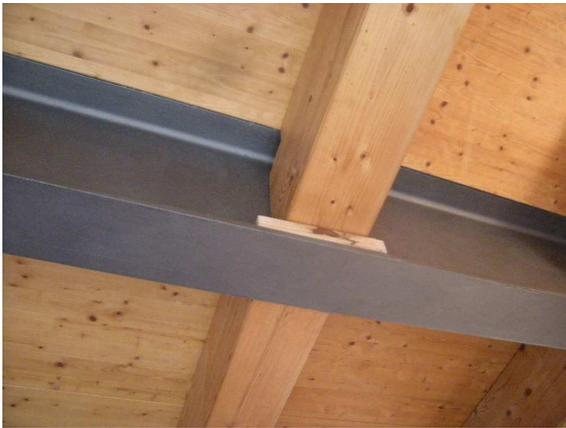
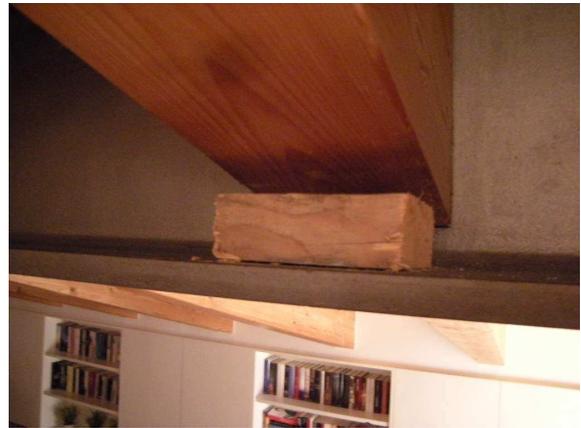
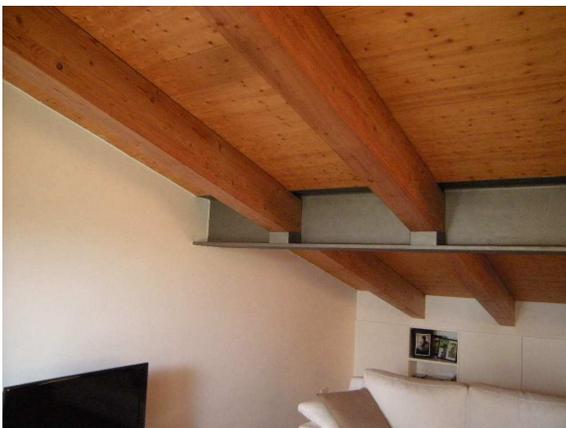
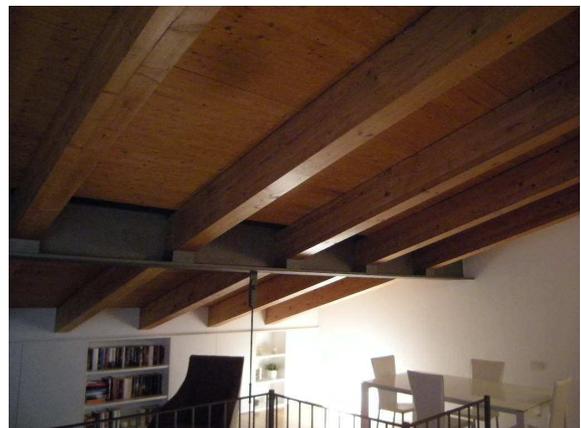
- III. L'ing. ██████, in seguito ad un sopralluogo, ha redatto una relazione (All.4), che evidenzia la irregolarità sotto il profilo del rispetto della normativa antisismica, e la necessità di provvedere alla revisione di quanto progettato e realizzato, con riferimento a:

- dimensionamento delle travi metalliche presenti;
 - fissaggio delle travi in legno;
 - ancoraggio tramite saldatura dei due tiranti che sostengono il solaio.

- a. Aspetto Strutturale – Verifica del dimensionamento della struttura di copertura e dei tiranti di sostegno al solaio in laterocemento che separa i due livelli dell'abitazione. Redazione di un Piano di Sicurezza e della comunicazione di manutenzione straordinaria per le opere previste.

Realizzazione di due nuovi tiranti di sostegno alla trave del solaio in laterocemento che separa i due livelli dell'abitazione.

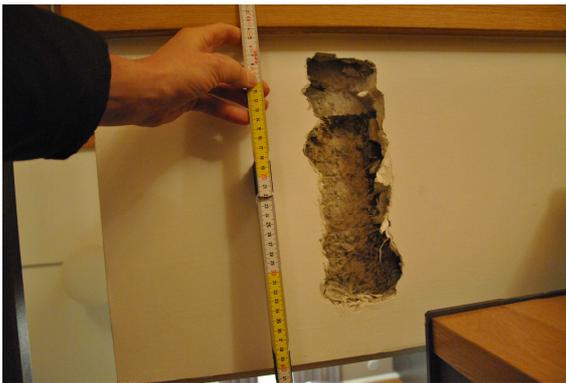
Solaio tra primo e secondo livello

- c. il benessere ambientale risulta fortemente diminuito a causa dell'insufficiente isolamento;
 - d. manca completamente qualsiasi separazione tra il piano secondo ed il piano terzo della stessa unità, che possa contenere il riscaldamento entro il livello inferiore;

- e. manca qualsiasi isolamento del solaio di separazione tra piano secondo e terzo (diversamente da quanto indicato nel documento citato);

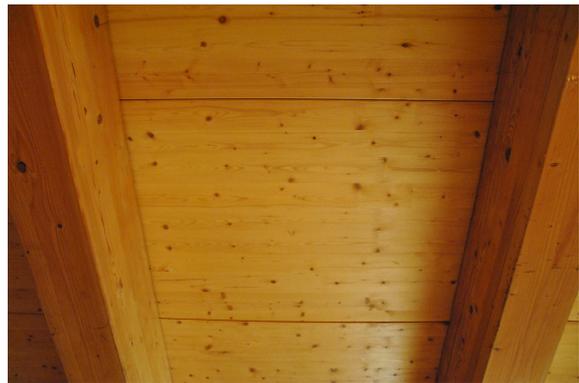
Solaio di copertura con pannello sandwich

- a. L'isolamento termico presente in copertura è assolutamente insufficiente con riferimento a quanto prevede sia la normativa vigente che all'epoca della realizzazione dell'immobile, e conseguentemente;
